Grundinstandsetzung der Neuen Nationalgalerie in Berlin

# Tempel-Update

In Berlin wurde die von Mies van der Rohe entworfene Neue Nationalgalerie durch das Büro David Chipperfield Architects umfassend saniert. Dabei begriffen sich die Planer als «unsichtbare Architektinnen und Architekten», um gemäss der Bauherrenvorgabe «So viel Mies wie möglich» umzusetzen.

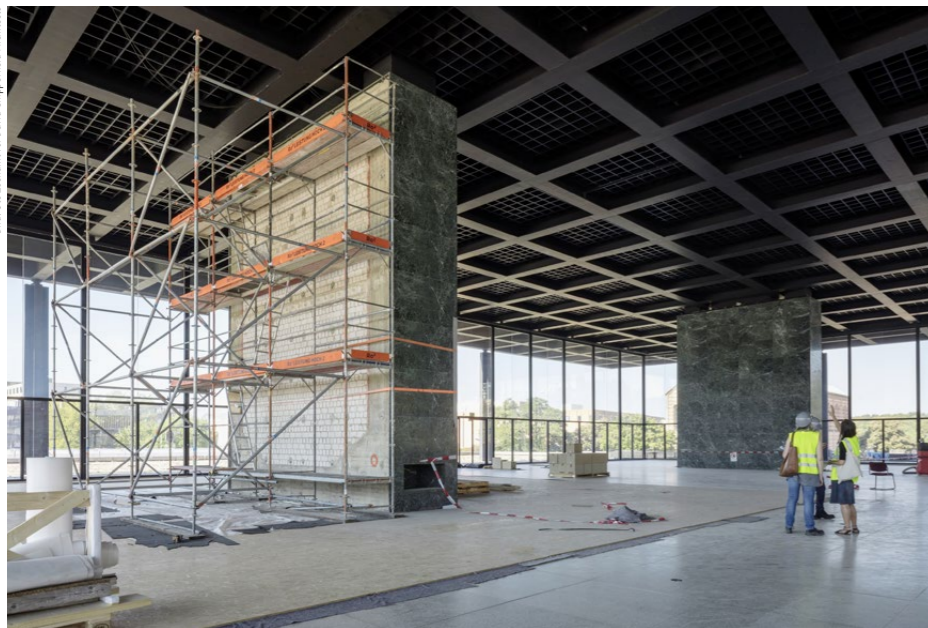
Die Sanierungsarbeiten sind in vollem Gang. Ausstellungshalle, September 2016.

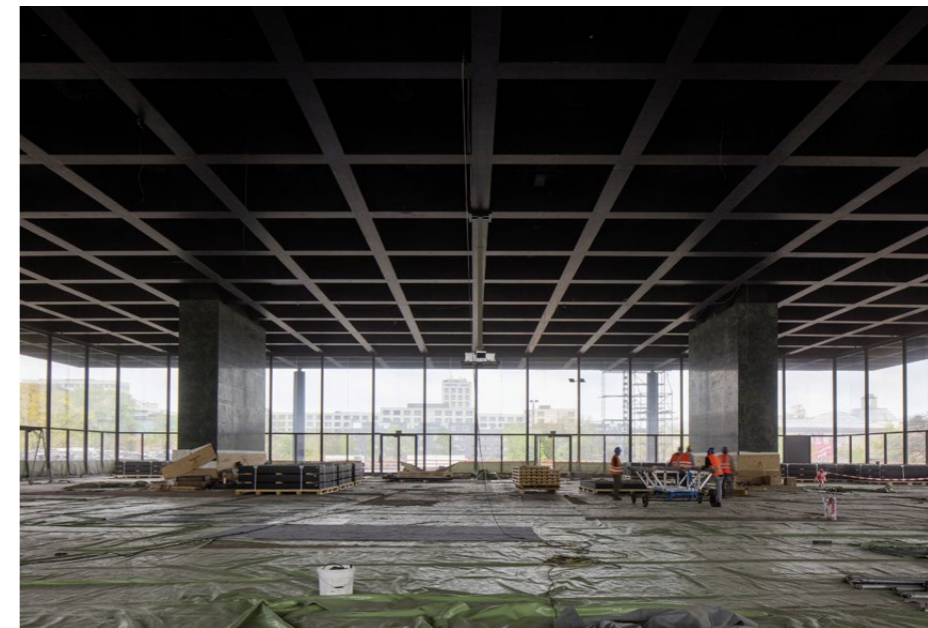
Der schadhafte Untergrund behinderte zunehmend eine einwandfreie Flächen- und Drainage, was zu Pfützen und damit verbundenen Frostschäden im Winter führte. Darüber hinaus hinterliessen Moose, Algen und zahllose Skate-Boarder ihre Spuren auf dem Granit der Freifläche. Zur Sanierung nahm man alle Steine auf, kartierte deren genaue Position und säuberte sie im Partikelniederdruckverfahren. Bei manchen Elementen kam anschliessend noch ein Heisswasserhochdruckverfahren zum Einsatz, um so ihre übermässige Vergrünung zu neutralisieren. Die katalogisierten Granitplatten waren während des Rück-

Der Boden wird erneuert. Neue Nationalgalerie Berlin, Ausstellungshalle Mai 2017.

baus der Neuen Nationalgalerie auf ihren Rohbauzustand im Dezember 2016 aufrecht stehend in Brandenburg gelagert. Nunmehr wurden alle Bodenplatten reversibel auf einem Splittbett in einem lichten Abstand von zwölf Millimetern verlegt, um ein Abfliessen des Regenwassers dazwischen zu ermöglichen. Das Wasser gelangt zu einer Drainagematte mit Trennlage, die auf einer mit Heissbitumen eingeschlämmte Gefälledämmung aus Schaumglas aufliegt. Für Starkregenereignisse ist zusätzlich eine Abführung des Wassers oberhalb der Steinplatte eingerichtet. Wie erwähnt sind auch die Sockelaussenwandflächen mit Naturstein verkleidet. Tatsächlich handelt es sich hier um eine der ersten vorgehängten, hinterlüfteten Fassaden, die in Deutschland ausgeführt wurden. Bei dieser Fassade steht daher nicht nur die Ansicht, sondern auch die Konstruktion, insbesondere die eingesetzten Befestigungsanker, unter Denkmalschutz. Entsprechend aufwändig hatten die Demontage und der Wiedereinbau derselben zu erfolgen.

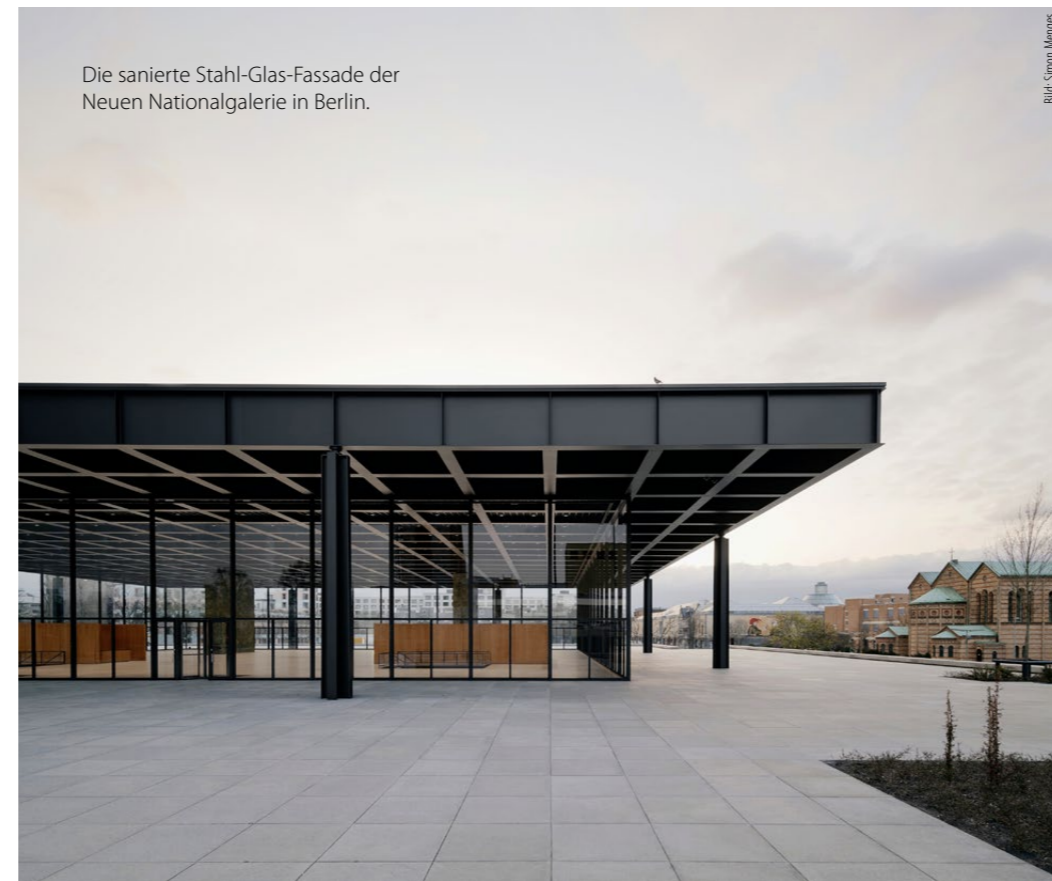
aus überdimensional grossen Scheiben bestehende Glasfront wies keine Dehnungsmöglichkeiten auf. Selbstverständlich heizte sich alljährlich die mattschwarz gestrichene Stahlkonstruktion im Sommer stark auf und kühlte sich im Winter entsprechend stark ab. Daher kam es seit Eröffnung des Museumstempels am 15. September 1968 immer wieder zu Glasschäden, die man nun endgültig in den Griff bekommen wollte.

Des Weiteren handelte es sich bei den Stahlelementen der Glasfassade nicht um thermisch getrennte Profile, und die Scheiben bestanden auch nicht aus Isolierglas. So kam es ab Aussentemperaturen unterhalb von vier Grad Celsius zu einem starken Tauwasserausfall auf der Innenseite, was einerseits nicht museumsgerecht war, andererseits auch zu einer starken Korrosion der Stahlelemente führte. Diese trat vor allem an den scharfen Profilkanten auf, da diese eben nicht die heute gebräuchlichen Abrundungen aufwiesen. Durch die Scharfkantigkeit war die Adhäsion – die Haftkraft – des Lacks innen wie aussen stark reduziert, und Farbschichten fielen an diesen Stellen erheblich dünner aus.

Die sanierte Stahl-Glas-Fassade der Neuen Nationalgalerie in Berlin.

Bei den rund dreieinhalb Meter breiten Scheiben stellte sich die Frage, ob man ein Wärmeschutzglas verwendet und was überhaupt infolge der zu erwartenden Spannkraften dafür geeignet war. In Abstimmung mit der Denkmalpflege entschieden sich die Planer gegen eine Wärmeschutzverglasung und für eine Verbundsicher-

heitsverglasung aus zwei teilvorgespannten Scheiben mit einer drei Millimeter starken Zwischenlage aus Ionoplast. Obwohl die neuen Scheiben mit 27 Millimeter mehr als doppelt so breit wie die 12 Millimeter starken Originalscheiben sind, überzeugen diese mit ihrer Farbneutralität und Lichtdurchlässigkeit. Sie tragen wesentlich zur Reduzierung der Spiegeleffekte bei und unterstützen die transparente Aussenwirkung der Halle essentiell.

Ein weiterer Vorteil war, dass die Scheiben – nur mit einer neuen Glasleiste versehen – in die bestehenden Profile eingepasst werden konnten. Das mit der Leitdetailplanung der Fassadensanierung beauftragte Stuttgarter Ingenieurbüro Drees & Sommer entwickelte für die Fassade zur Kompensation der thermischen Bewegungen sogenannte Dehnpfosten, die nunmehr jeden dritten Pfosten der Fassadenfläche ersetzen. Diese Vertikalelemente besitzen eine mechanische «Seele» aus starken Druckfedern, die den markant vorkragenden Pfostenmittelteil stets in Profilmitteln halten, während sich die Scheiben ausdehnen oder zusammenziehen können. Diese über eingebaute Dichtungsfolien vor Feuchtigkeit geschützte Federmechanik wird gehalten von einem Gehäuse – quasi den Profilaussenkanten –, die jeweils mittels einer 3D-CNC-Fräse aus einem Stück Stahl erstellt wurden.
