Alternativen zur Bauwerkserhaltung

Stahlbetonbrücken sind die Schlüsselkomponente des Schweizer Strassennetzes. Der Zustand dieser Bauwerke ist allgemein gut. Doch bei den periodischen Kontrollen treten auch Schäden am Tragwerk zutage, sodass die Normen zur Tragsicherheit nicht oder nur knapp erfüllt werden. Diverse alternative Methoden ermöglichen die Beurteilung des wirklichen Tragvermögens.

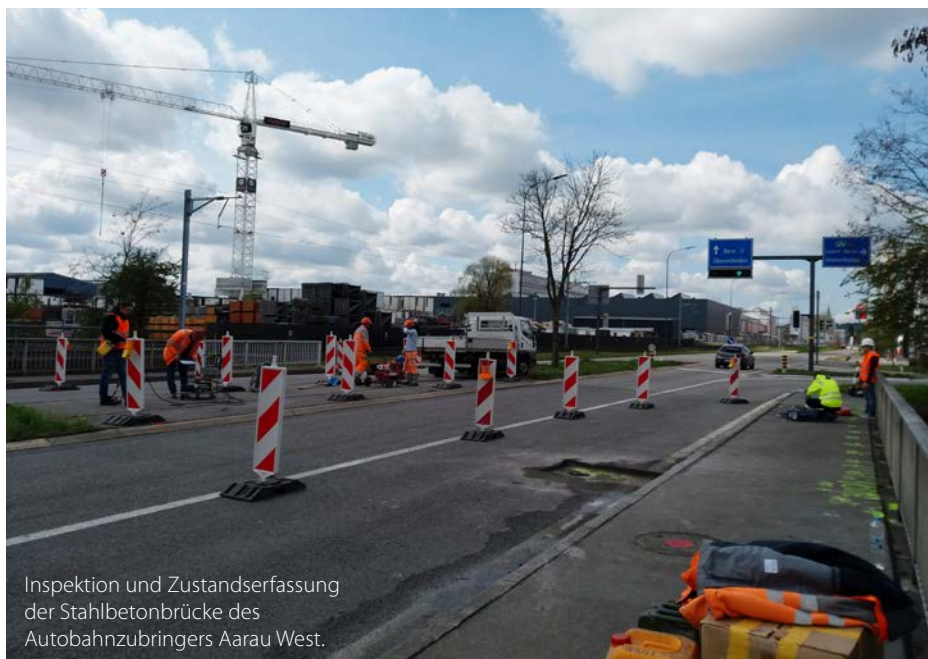
Inspektion und Zustandserfassung der Stahlbetonbrücke des Autobahnzubringers Aarau West.

Die Zustandserfassung ergab, dass vor allem im Bereich der Brückenuntersicht eine fortgeschrittene Korrosion der Bewehrung infolge zu kleiner Bewehrungsüberdeckung und/oder Kiesnestern vorhanden ist. Gemäss SIA MB 2006 beträgt der Korrosionsgrad 2 bis 3. Es handelt sich dabei primär um eine karbonatisierungsinduzierte Korrosion. Vor allem an den Stellen mit Betonabplatzungen sind diese Bewehrungskorrosionen anzutreffen. Korrodierte Bewehrung tritt zudem an Stellen mit Chlorideinträgen infolge von Sprüh-Nebel auf. Auch an den Widerlagern besteht in den Bereichen auf Fahrbahnhöhe (Spritzwasser) ein erhöhter Chlorideintrag. Die an den Bohrkernen gemessene Betondruckfestigkeit beträgt 90 bis 100 Newton pro Quadratmillimeter.

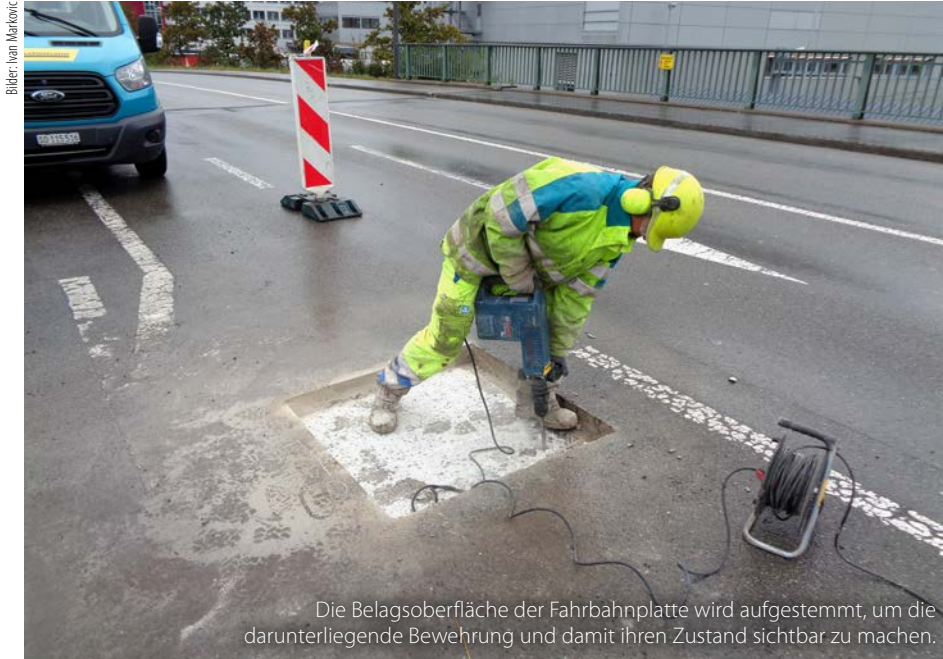
Die Belagsoberfläche der Fahrbahnplatte wird aufgestemmt, um die darunterliegende Bewehrung und damit ihren Zustand sichtbar zu machen.

Für die Potenzialfeldmessungen wurden jeweils drei rund einen Quadratmeter grosse Fenster inklusive Sondierungsöffnungen in den Belag geschnitten. An den drei Belagsöffnungen wurden auch Ferrosanmessungen vorgenommen. An den Konsolenköpfen wurden Bohrkern entnommen, und anschliessend wurde der Chloridgehalt analysiert. Weitere sechs Bohrkern mit einem Durchmesser von 50 Millime-

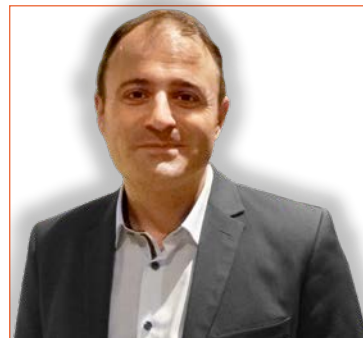
sor an der Ostschweizer Fachhochschule Rapperswil und Team-Leiter «Betonbau, Brückenbau und Lebenszyklus von Infrastrukturbauten». Laut der Zustandsbewertung der Inspektionen des Tiefbauamtes aus den Jahren 2012 und 2017 befand sich das Bauwerk in einem schadhafte Zustand (Zustandsklasse 3).

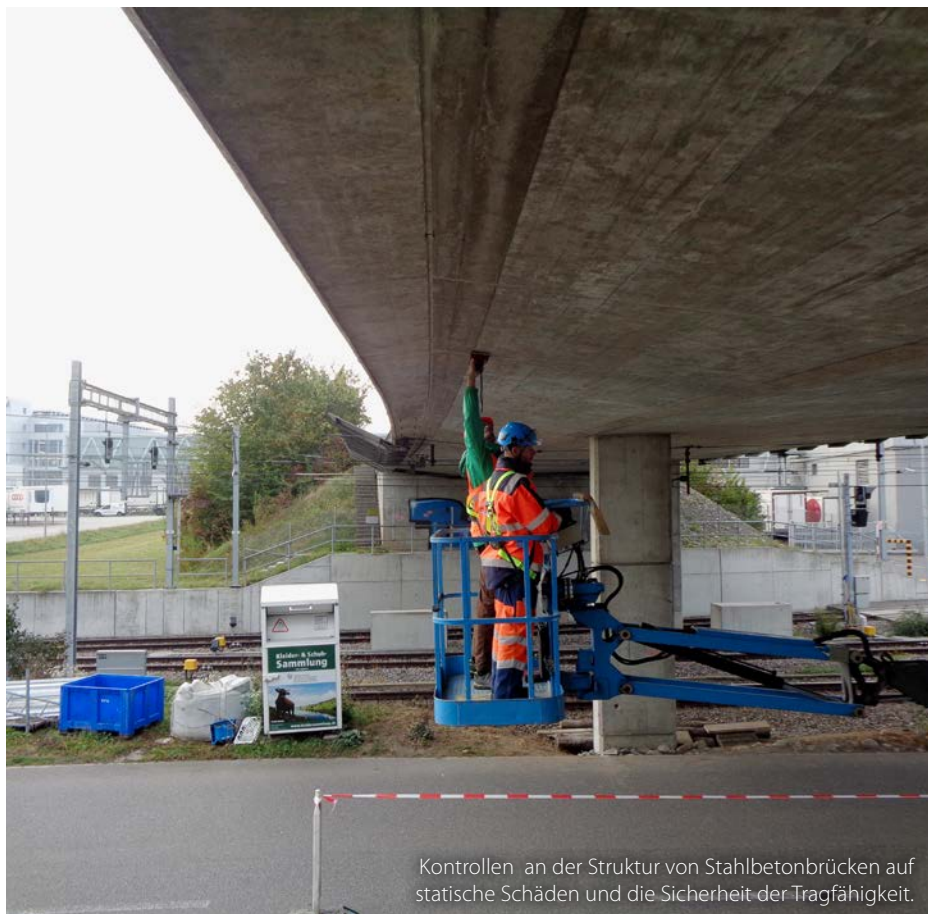
Kontrollen an der Struktur von Stahlbetonbrücken auf statische Schäden und die Sicherheit der Tragfähigkeit.
