Schloss Hünegg

# Lebendige Inszenierung und andauernde Sanierung

Das Schloss Hünegg ist ein Kleinod – und wie alle historischen Bauten ein ständiger Sanierungsfall. Die Bausubstanz aus den Entstehungsjahren ist sehr gut, spätere Anbauten und Sanierungen erfordern aber immer wieder Nachbesserungen. Eine Schlossbesichtigung mit der Denkmalpflegerin, die seit Jahrzehnten für die Sanierungsarbeiten zuständig ist.

# Die fast vergessene Grottenanlage

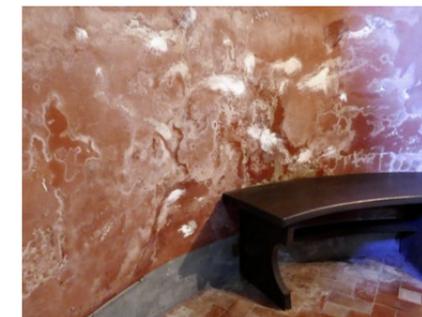
Sorgenkind Trinkhalle: Salzausblühungen bis in Schulterhöhe. Mitschuld hat Zementputz, der in den 1980er-Jahren aufgebracht wurde. Er soll nun durch Kalkputz ersetzt werden, um das Problem etwas einzudämmen.

Der Keller ist bis auf den anstehenden Fels aus Nagelfluh gegraben. Dieser ist wasserführend, und die Feuchtigkeit zeigt sich deutlich an den Wänden. «Die üppigen Salzausblühungen reichen bereits bis in Schulterhöhe. Wir verdanken sie einem Zementputzauftrag aus den 1980er-Jahren.» Es ist geplant, ihn durch Kalkputz zu ersetzen. Feuchtigkeit wird sich im Keller auch danach noch zeigen. Hoffentlich nicht mehr bis in die augenblickliche Höhe.

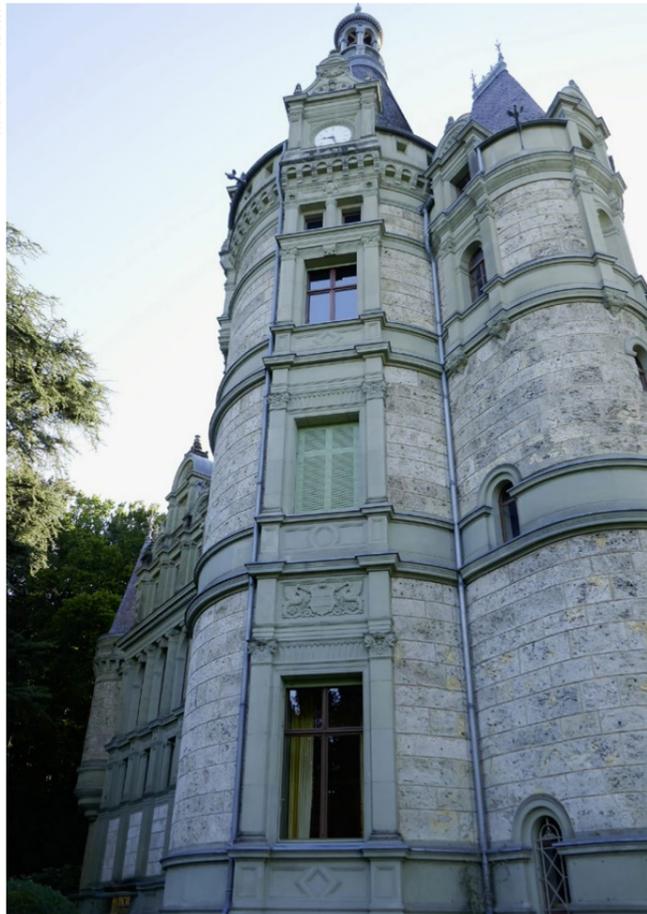
Die stark beschattete Nordwestseite des Schlosses (links im Bild) konnte nie abtrocknen. Über die Jahre wurde sie schwarz. Die Libanonzeder davor konnte nun nach Ringen mit der Gartendenkmalpflege um ein Drittel zurückgeschnitten werden.

bestand freute die Gartendenkmalpflege, gefährdete aber die Bausubstanz. «Die stark beschattete Nordwestseite konnte nie abtrocknen und war über die Jahre schwarz geworden. Wir konnten erreichen, dass die grosse Libanonzeder davor um ein Drittel zurückgeschnitten wurde. Jetzt hoffen wir auf Besserung», so Sigg-Gilstad. ■

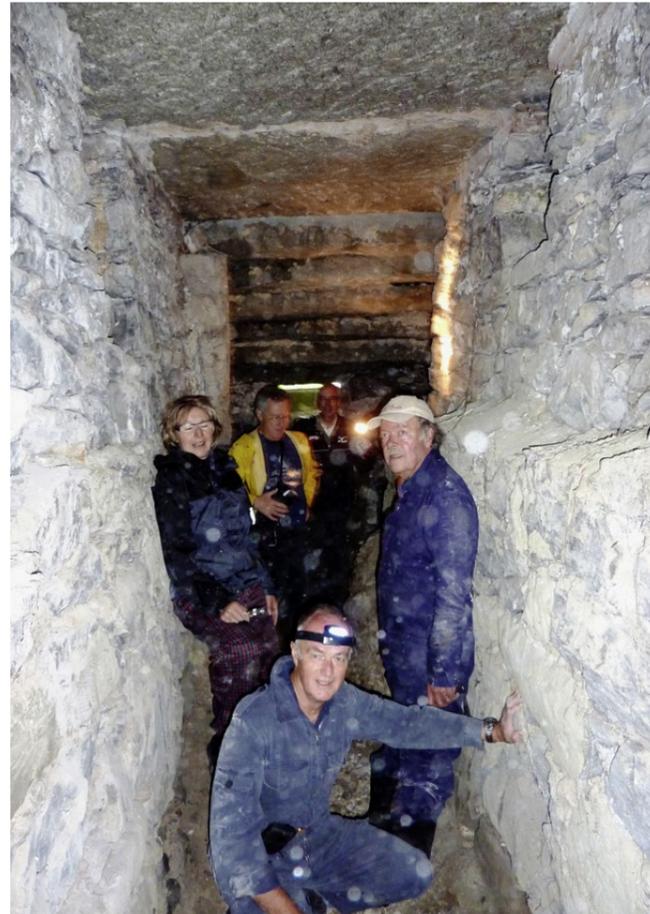
Feuchte durch den anstehenden Fels war von Anfang an ein Problem. Ein begehrter Kanal rund um die Sockelmauer sollte die Feuchte ableiten. Der Schlosswart hatte bei der Begehung vorsorglich einen Besen mitgebracht, um die staubigsten Spinnweben aus dem Weg zu fegen.

Das Feuchtigkeitsproblem durch den anstehenden Fels hatten schon die ursprünglichen Bauherren. Es ging das Gerücht, es gebe einen mehr als hundertjährigen begehbaren Kanal rund um die Sockelmauer, der die Feuchte ableiten sollte. Es stellte sich heraus, dass er tatsächlich existierte. Vor zehn Jahren wagte eine Gruppe aus dem neuen Stiftungsrat eine Begehung. Bereits der Zugang war nicht ganz einfach, da er sich zwei Meter über dem Boden in der ehemaligen Besenkammer befindet.

Von dort aus ist, eine gewisse Gelenkigkeit vorausgesetzt, ein Hohlraum unter dem Vorbau der Eingangsloggia erreichbar, die um 1900 angebaut wurde. Der Kanal stellte sich als durchgehend begehbare heraus. Allerdings ist er in grossen Teilen nur gerade schulterbreit und knapp 170 Zentimeter hoch. Seine Sohle liegt etwa 15 Zentimeter tiefer als der Kellerboden. Der Kanal war nie dafür gedacht, Abwasser abzuleiten. Diesen Zweck erfüllt ein eigener Abtrittkanal mit separaten Rohrleitungen.

Eine Karte von 1880 bezeichnet die Funktion des Kanals mit «zur Entfeuchtung oder Trockenlegung der Grundmauern». Der Schlosswart hatte vorsorglich einen Besen mitgebracht, der gute Dienste dabei leistete, die staubigsten Spinnweben über den Köpfen aus dem Weg zu fegen. Durch Ritzen zwischen den nicht überdachten Granittreppenstufen fiel Licht in den ansonsten stockdunklen Kanal. Dort kann also Wasser eindringen. Sie wurden unterdessen geschlossen.

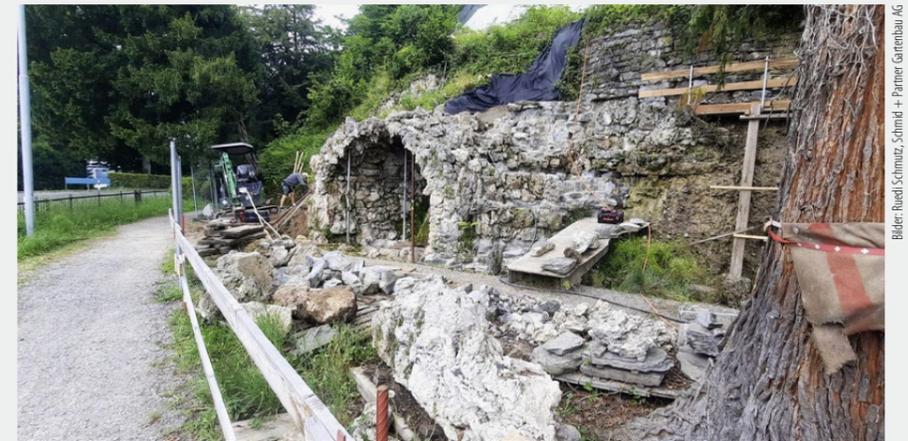
Die Grotte war grossteils überwachsen und wird nun aufwendig wiederhergestellt. Im Winter ruhen die Arbeiten, da der Kalkmörtel nur bei Temperaturen über fünf Grad Celsius verarbeitet werden kann.

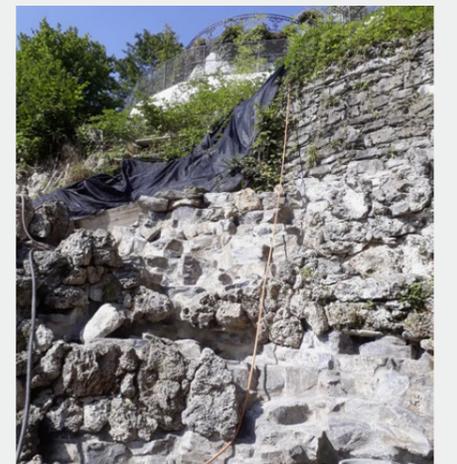
Während der Rodung des steilen Hanggeländes hatte sich herausgestellt, dass die Anlage sich einst den kompletten Steilhang hochgezogen hatte und zum Teil als Stützmauer für die Schlossterrasse diente.

Grosse Teile des ehemals verbauten Tuffsteins hatten sich gelöst. Die nackte Nagelfluh lag frei. «Wir sind dabei, die abgerutschten Stützmauern wieder zu stabilisieren», erklärt Schmutz. Teile wurden dafür mit Kalksteinmauerwerk stabilisiert und mit dem noch vorhandenen Tuff nur noch verblendet. Bei einem Teil des Mauerwerks musste der Tuffstein sogar direkt auf die Nagelfluh gesetzt werden, weil die Platzverhältnisse eine Kalksteinmauer nicht zulieszen.

«Überall dort, wo eine statische Sicherung nötig ist, werden Mauern entsprechend der ursprünglichen Bauweise in Alpenkalk erstellt und mit Tuffsteinen verkleidet», so Akkerman. Dabei wird so weit als möglich nach den originalen Methoden gearbeitet.

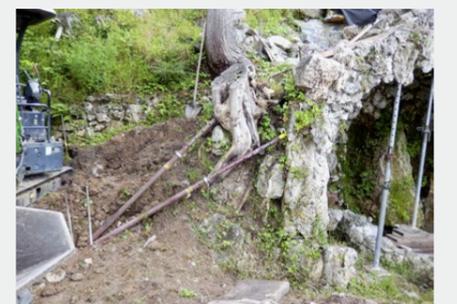
Eine Eibe war die erste grosse Knacknuss bei der Sanierung. Sie wurde im Rahmen der Rodung des Hangs gefällt. Ihr Wurzelstock war ins Gewölbe der Grotte hineingewachsen und musste aufwendig entfernt werden.

Eine Eibe war die erste grosse Knacknuss bei der Sanierung. «Sie wurde im Rahmen der Rodung des Hangs gefällt, der von der Grotte zur Schlossterrasse hinaufführt. Es stellte sich heraus, dass ihr Wurzelstock ausgerechnet ins Gewölbe der Grotte hineingewachsen war», berichtet Landschaftsgärtner Ruedi Schmutz von der Schmid + Partner Gartenbau AG im Gespräch mit dem Baublatt.

«Wir konnten den Wurzelstock nicht einfach belassen, da nicht vorherzusehen war, welche Auswirkung sein Verrotten eines Tages auf die Stabilität der Grotte haben würde. Also haben wir mit viel Aufwand ein Widerlager für das Grottengewölbe errichtet, um sicherzustellen, dass sie bei den Arbeiten nicht einstürzt», beschreibt Landschaftsarchitektin Pascale Akkerman von Xeros Landschaftsarchitektur die Überlegungen.

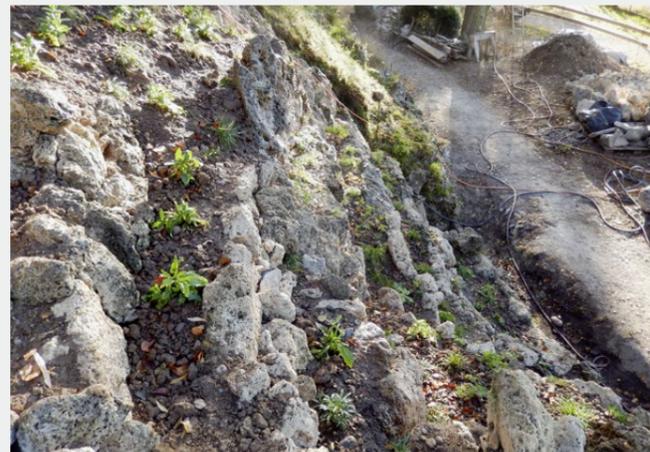
Die wieder freigelegten und befestigten Terrassen werden mit Oberboden gefüllt und angepflanzt.

Die wieder freigelegten und befestigten Terrassen werden mit Oberboden gefüllt

und angepflanzt. Bambus und Brombeeren wird es hier nicht mehr geben. Landschaftsgärtner Schmutz weiter: «Nach den Plänen der Landschaftsarchitekten setzen wir hier Pflanzen, die warme, trockene Standorte bevorzugen. Über dem Gewölbe wird es extrem heiss, und es gibt auch nur wenig Oberboden. Da müssen wir auf Thymian, Alpenveilchen oder Zimbelkraut zurückgreifen.» Dafür gibt es in den beschatteten Bereichen auch Orte für Halbschattengewächse wie braunen Streifenfarn oder Wurmfarne.

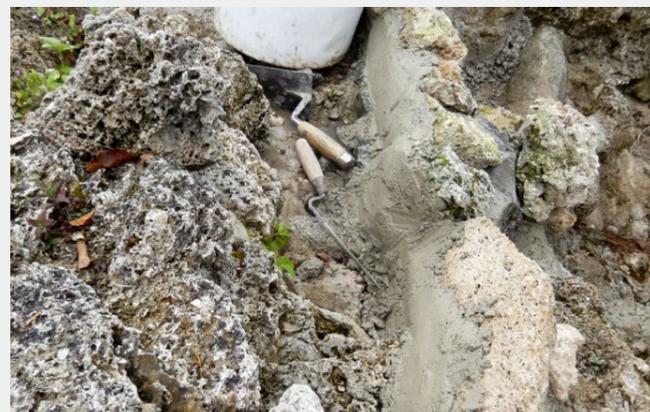
Reste des noch vorhandenen Mörtels wurden auf ihre Zusammensetzung analysiert. Das Mischungsverhältnis wird den Gegebenheiten angepasst.

«Die Bundesexpertin für Mörtelfragen, Christine Bläuer, hat Reste des noch vorhandenen Mörtels analysiert und uns die Zusammensetzung gegeben. Ausdrücklich aber kein genaues Mischungsverhältnis, da sie der Meinung ist, dieses hänge von dem Sand und Kalk ab, der auf der Baustelle verwendet werde.» Also machte sich Ruedi Schmutz ans Ausprobieren. Das Ergebnis: Überall, wo Tuff auf Kalkstein trifft, wird

eine Mischung aus drei Teilen Sand, zwei Teilen hydraulischem Kalk und einem Teil Trass-Zement verwendet. Portlandzement würde schliesslich Ausblühungen verursachen, deren Salpetergehalt den Tuff schädigen würde. Wo Tuff direkt auf Nagelfluh trifft, verwendet Schmutz drei Teile Sand, drei Teile hydraulischen Kalk und einen Teil Trass-Zement.
