Absturzsicherung

Wie eine Sanierung im Steilhang

Diesen Frühling wurden die Dächer des Volkshauses Zürich umfassend saniert. Die Arbeit in den bis zu 46 Grad steilen Flächen verlangte den Dachdeckern einiges ab. Nach dem Einbau eines neuen Seilsicherungssystems wird die Arbeit unter freiem Himmel in Zukunft einiges einfacher.

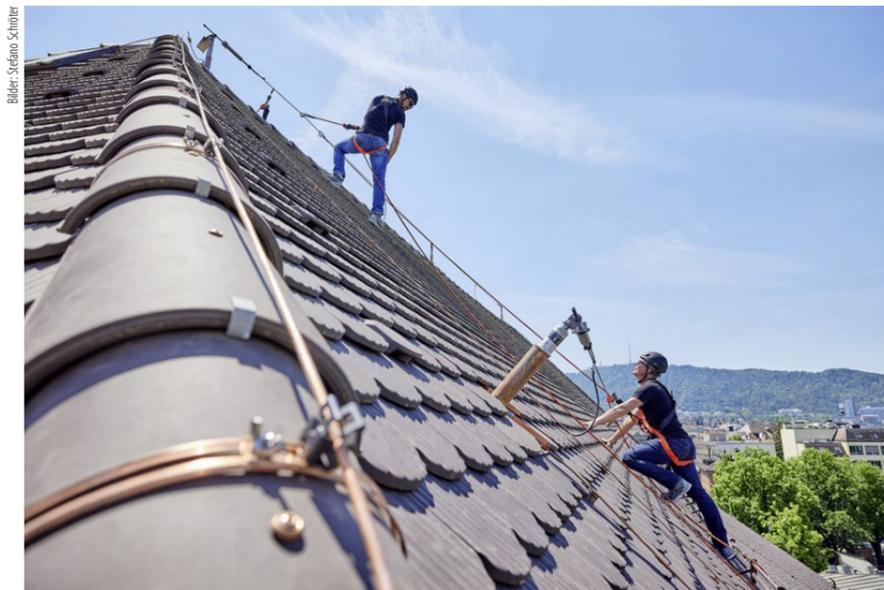
Steile Sache: Mit einer Neigung von 46 Grad sind die Dächer auf der Seite Helvetiaplatz nur für schwindelfreie und trittsichere Menschen geeignet.

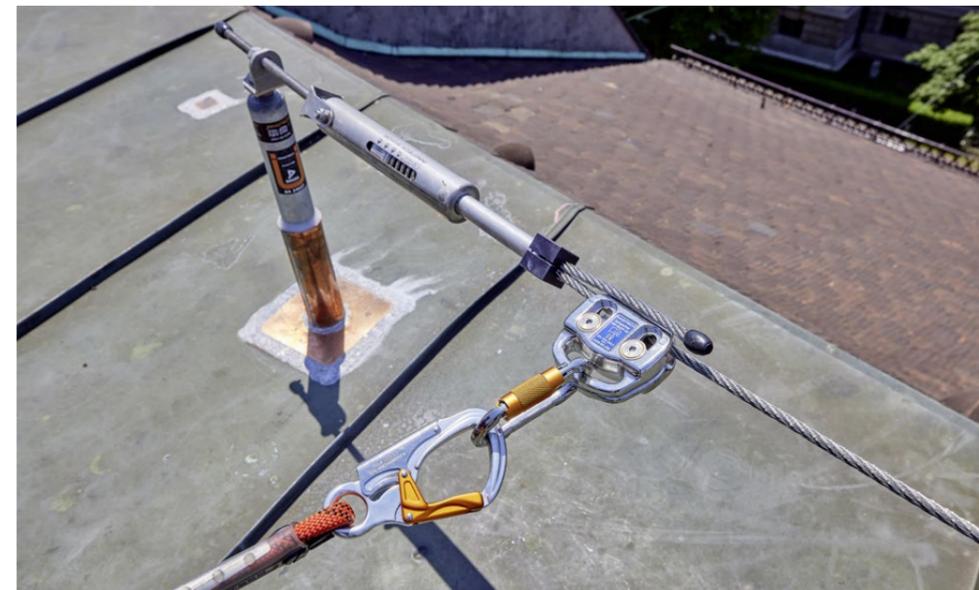
Auf dem bestehenden Flachdach wurde der Endpunkt der Seilsicherung befestigt. Rechts davon der Gleiter mit eingehängtem Verbindungsmittel.

Wie üblich wurde das Sicherungssystem montiert, als Unterdach und Lattung bereits fertiggestellt waren, das Dach aber noch nicht neu eingedeckt war. Zum Einsatz kommt das Seilsystem AIO von Innotech. Den Aufbau erläutert Curdin Erne wie folgt: «Direkt auf der Konterlattung, teilweise auch auf der Firstpfette, sind insgesamt 22 Stützen befestigt. Jede Stütze besteht aus einem 48 Millimeter starken isoliertem Rundstahl und ist zwischen 400 und 600 Millimeter hoch. Dazwischen spannen wir das acht Millimeter starke Edelstahlseil, an dem die Seilgleiter für die PSA befestigt sind.»

Mit diesen Gleitern können weitere Befestigungselemente wie Seilzwischenhalter oder Kurven einfach überfahren werden, was das Arbeiten noch einfacher und sicherer gestaltet. Insgesamt wurden 198 Meter Seil in zehn Segmenten verbaut. An exponierten Stellen, die nicht mittels Seilsystem zugänglich sind, sowie am Ortgang sind insgesamt 38 ergänzende Einzelschlagpunkte montiert.

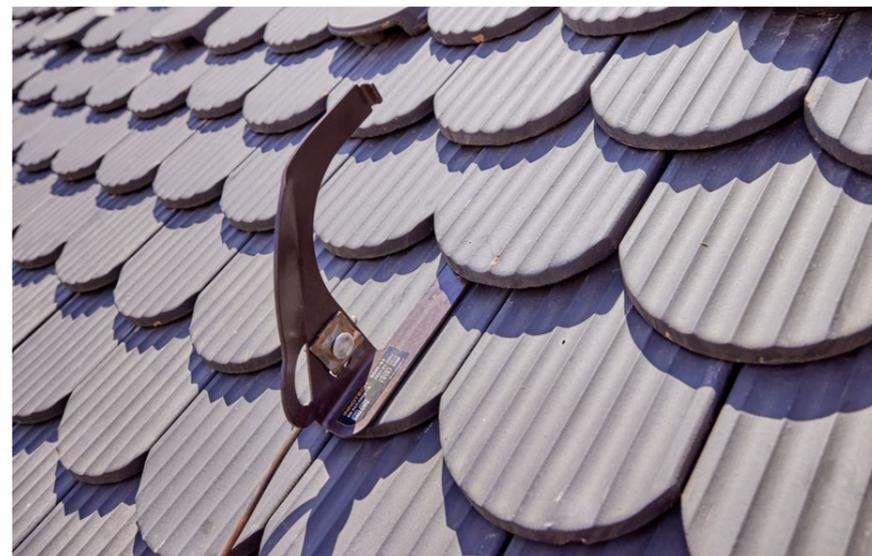
Der ziegelfarbene Sicherheitsdachhaken dient gleichzeitig als Einzelanschlagpunkt und als Leiterhaken für den sicheren Zugang.

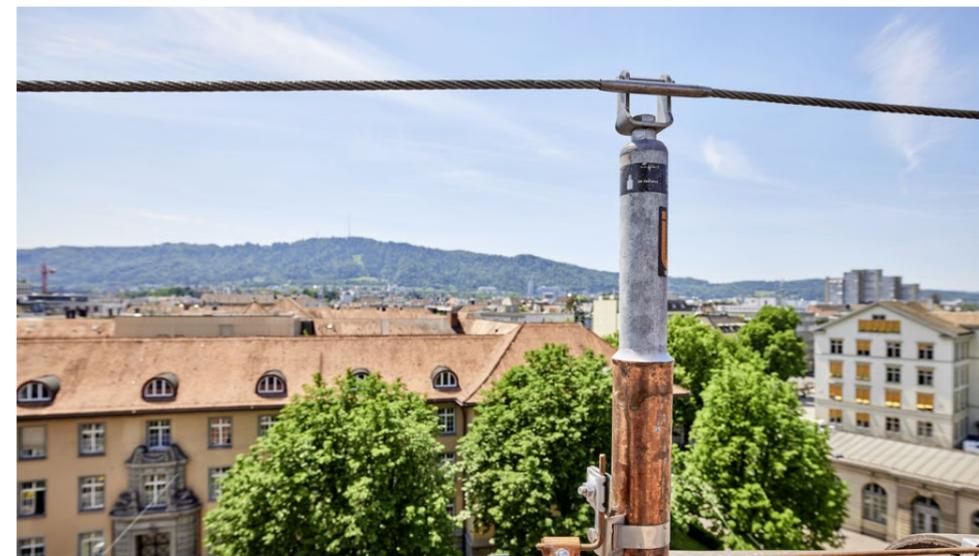
Mittels dieser Seilzwischenhalter auf dem Firstbalken konnte die alte Blitzfangeinrichtung auf dem Volkshaus-Dach optisch nachgeahmt werden.

Ein gutes Beispiel für dieses Zusammenführen von Alt und Neu ist die Absturzsicherung auf den Dachflächen. Von der Stauffacherstrasse aus ist sie gar nicht als solche zu erkennen. «Auf dem bestehenden Dach waren, wie früher üblich, relativ markante Blitzfangstangen mit dazwischen

gespannten Fangdrähten vorhanden. Diese Elemente konnten wir mit unseren Stahlstützen respektive den dazwischen gespannten Seilen optisch ersetzen und so das Erscheinungsbild ideal bewahren», sagt Curdin Erne, Leiter Verkauf Schweiz bei der Innotech Arbeitsschutz AG. Das Unternehmen ist spezialisiert auf Sicherungssysteme gegen Absturz und mit der Preisig AG in einer langjährigen Partnerschaft verbunden.

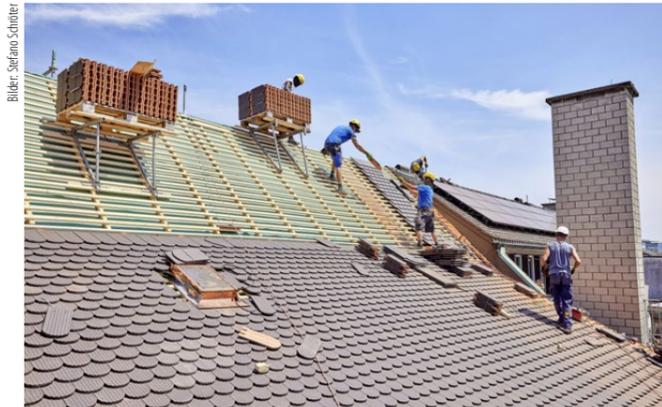
Beim Eindecken der grossen und steilen Dachflächen waren eine hohe Arbeitsleistung und Schwindelfreiheit gefragt.

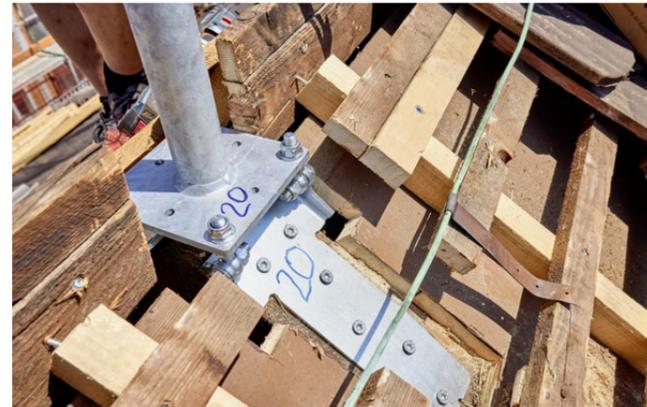
Dieser Endpunkt wurde mittels Stahlplatten direkt auf die Sparrenlage des bestehenden Steildachs verschraubt.

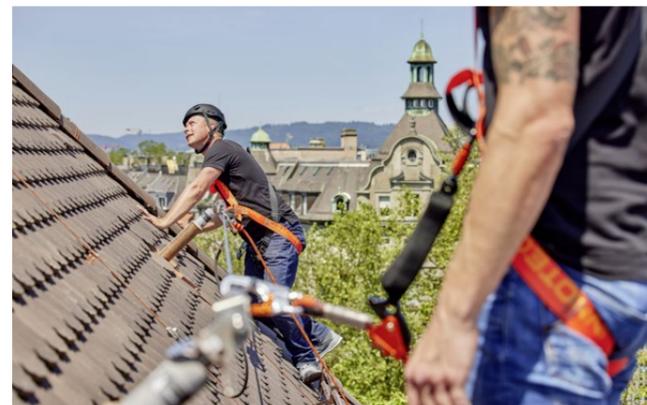
Ein letzter Augenschein vor dem Abschluss der Arbeiten. Das neue Sicherungssystem wird über viele Jahre im Einsatz stehen.
