Einsturzgefährdete Kaimauern

Der Kampf gegen den Zerfall an Amsterdams Grachten

Kanäle und Kais prägen in den Niederlanden viele Stadtbilder. Die Technische Universität Delft hat im Rahmen eines Forschungsprojektes den Zustand jahrhundertealter Kaimauern untersucht. Dabei taten die Forscher genau das, was die lokalen Behörden vehement zu verhindern versuchen.

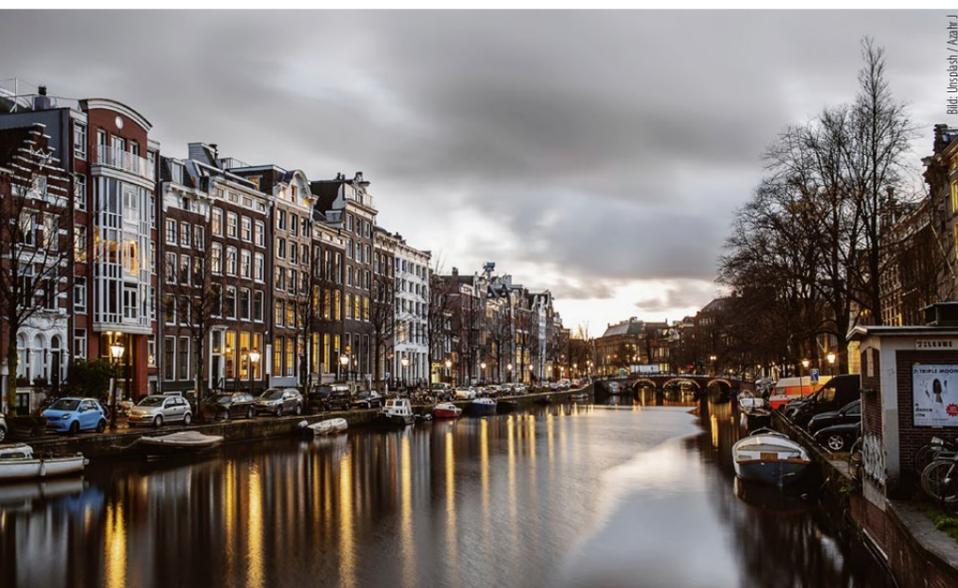
Die Flusskanäle Amsterdams, die sogenannten Grachten, sind weltbekannt. Das Mauerwerk vieler Kanäle ist mittlerweile aber marode und einsturzgefährdet.

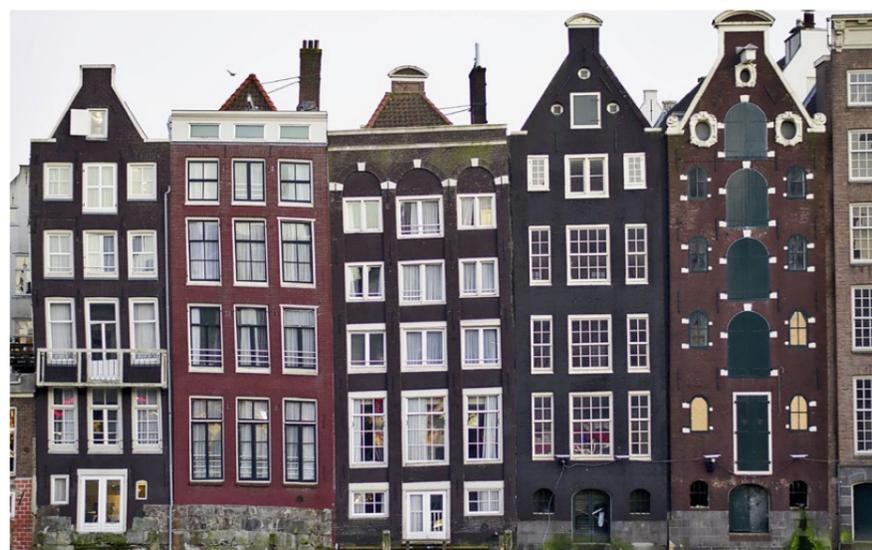
Weil die Holzpfähle, auf denen Amsterdam erbaut wurde, im Laufe der Zeit zu modern begannen, machen die historischen Stadtteile heute einen leicht schiefen Eindruck.

Amsterdam steht bekanntlich auf wackeligem Boden. Die niederländische Hauptstadt wurde im Mittelalter auf sumpfigen Gebiet erbaut, welches durch mehrere Flüsse durchschnitten war. Aufgrund des feuchten und sandigen Untergrunds sind die Häuser in der Stadt früher auf Holzpfählen errichtet worden. Auf rund fünf Millionen solcher Pfähle soll die Stadt stehen. Weil diese im Laufe der Jahrhunderte zu modern begannen, machen die historischen Stadtteile heute einen leicht schiefen Eindruck.

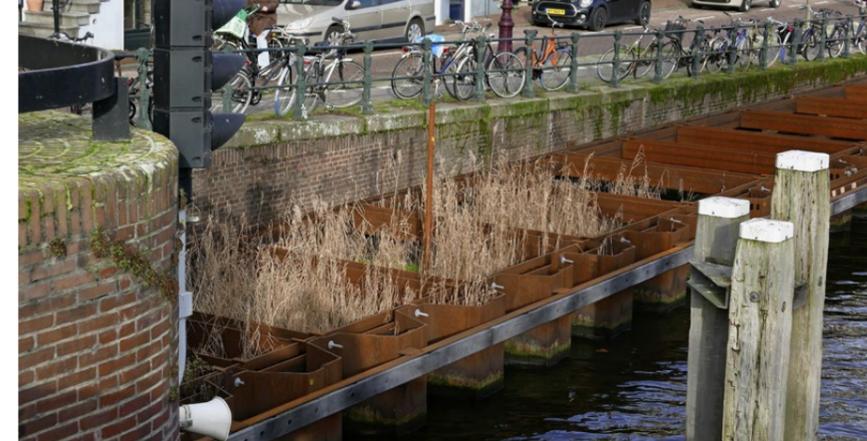
Ein alter, einsturzgefährdeter Backsteinkai in Amsterdam. Zur vorübergehenden Verstärkung der Kaimauer wurden Eisenspundwände aufgestellt.

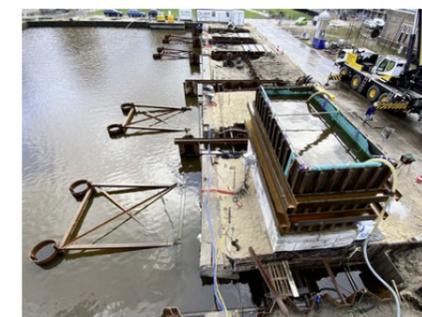
Auf dem Gelände der ehemaligen Zuidergasfabriek in Amsterdam findet das Experiment statt.

Auf dem Gelände der ehemaligen Zuidergasfabriek in Amsterdam will ein Forschungsteam herausfinden, wie viel

Druck Kaimauern aushalten, bis sie sich ausbeulen oder einstürzen, wie die Technische Universität Delft in einer Mitteilung schreibt. Ziel des Experimentes sei es somit, genau das zu tun, was die örtlichen Behörden eigentlich zu verhindern versuchen: Druck auf die Kaimauern auszuüben bis diese einstürzen.

Rund zweieinhalb Jahre lang dauerten die Vorbereitungen für das Experiment (siehe Box). «Am Ende haben wir entschieden, die Kaikanten in vier Prüfstellen für Kaimauern und eine Prüfstelle für Pfähle zu unterteilen», lässt sich Hemel weiter zitieren. Um zu verhindern, dass der gesamte Kai während eines Tests zusammenbricht, wurde zwischen den einzelnen Abschnitten ein Abstand von einigen Metern eingeführt.

Im Februar wurde dann der erste Container aufgestellt, mit einem Wassersack ausgestattet, welcher nach und nach mit Wasser gefüllt wurde, um die Belastung zu erhöhen. «In 30-Zentimeter-Schritten bis der Kai wieder stabilisiert ist», so
