Kunstfels auf Spritzbeton

Von Hangsicherung und Felskunst

Heikle Geländeabschnitte zu sichern, an denen Gesteinsabbrüche drohen, gehört für Firmen wie die Gasser Felstechnik AG zum täglichen Geschäft. Dass sich nach einem Eingriff auch der natürliche Charakter des Felses wieder herstellen lässt, zeigt ein Beispiel aus Rapperswil-Jona.

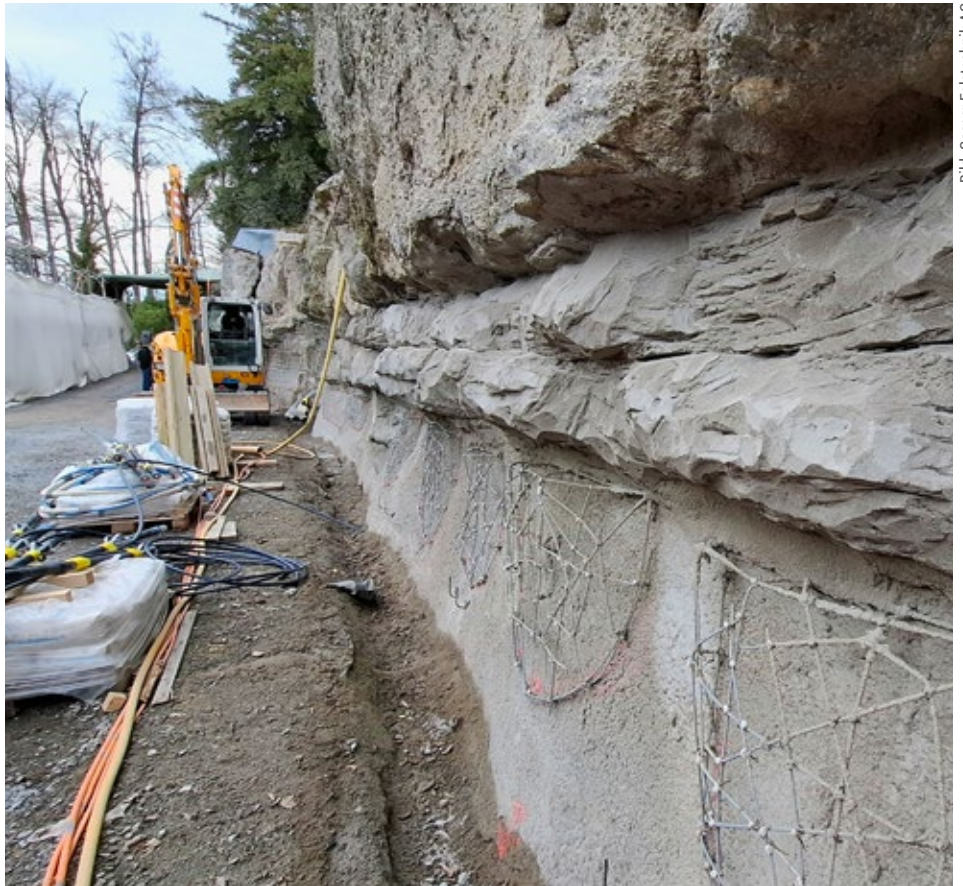
Eine Felswand, drei verschiedene Stadien: Der obere Fels ist unbehandelt, in der Mitte ist der Kunstfels zu sehen, darunter die Stahlgestänge als Grobmodellierung für den dort noch zu schaffenden Kunstfels.

Für die eigentliche Felssicherung wandte die Gasser-Crew bewährte Techniken an. So entfernten die vier Spezialisten, die wie die Partnerfirmen ein gutes Vierteljahr lang im Einsatz standen, zuerst mit Druckluft, Fräskopf, Spitzhammer und Pickel auf rund 100 Metern Länge Frostschäden, verwitterte und lose Partien aus der Wand. Dies, um unter den stark bewachsenen Felsräumen das unverwitterte standfeste Felsgefüge freizulegen. Auf dieser Basis erfolgte die konstruktive Sicherung. Dafür galt es zunächst, die überhängenden Kluftkörper an den Hauptproblemstellen provisorisch zu unterfangen.

Anschliessend erfolgte die definitive Sicherung mit über 200 Tonnen zweilagig bewehrtem Spritzbeton sowie bergseitigen Rückverankerungen. Für letztere fixierten die Spezialisten bis zu acht Meter lange, vertikale und leicht geneigte, vorinjizierte Gewi-Anker mit dem Korrosionsschutz 2A im Felsen. Diese leiten die Zugkräfte und Lasten, welche durch die Bewegung im Grund weiterhin entstehen, in die tragfähigen Zonen des Untergrunds ab.

Die Unterfangungen verglich der Spezialist danach mit den Modellen auf seinem Tablet. Die Modellierung der dritten Schicht aus den Stahlgestängen führte Kroll selbst aus. Schliesslich brachte er selbst die Decklage aus Spritzbeton an. Für die finale Feinmodellierung spitzte er hier und schliiff dort im frischen Zustand hernach einzelne Partien ab. «Das muss man sich vorstellen wie bei einem Steinmetz», erläutert Haas.

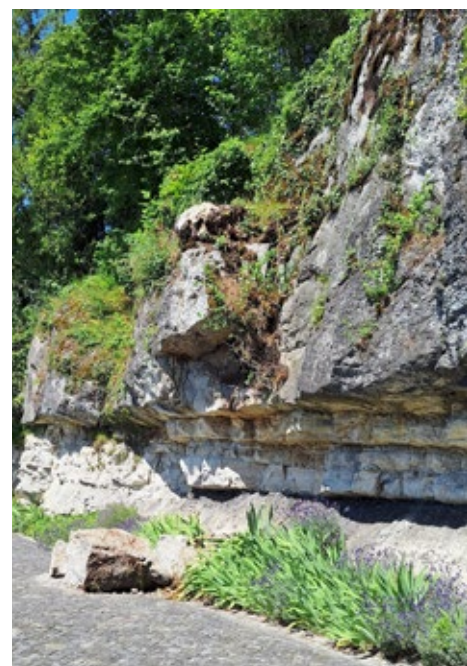
Der Ausgangszustand: Ein Gesteinsbrocken löste sich im vergangenen Herbst ohne Vorwarnung und stürzte auf den Parkplatz.

Auf einem Privatgrundstück nahe des Zürichsees in Rapperswil-Jona SG bricht ein 0,75 Kubikmeter grosser Felsbrocken urplötzlich aus einer überhängenden Felswand und stürzt auf den darunterliegenden, gepflasterten Parkplatz. Nachdem sich zuvor immer wieder einmal Verwitterungsschutt aus den unterlagernden und erosionsanfälligen, stark sandigen Mergeln bis mergeligen Sandsteinen gelöst hatte, stand für die Bauherrschaft nach diesem Ereignis im vergangenen Herbst endgültig fest: Hier muss etwas getan werden.

«Geologische Abklärungen haben dann ergeben, dass die ursprünglich sprengtechnisch erstellte Felsböschung aus äusserst harter Nagelfluh bergseitig spitzwinklig respektive im Winkel von zirka 15-20 Grad durchsetzt ist, und zwar von engständigen talparallelen, vertikal bis steil nach Süden einfallenden Klüften mit Abständen von rund 0,8 bis 3 Meter», erklärt Robert Haas, Leiter der Abteilung Felssicherung der Gasser Felstechnik AG, der das Projekt leitete. «Diese Situation hat zur Bildung entsprechend steilstehender plattenförmiger Kluftkörper geführt.» Teilweise hätten die erfassten Klüfte Öffnungsweiten im Dezimeter-Bereich aufgewiesen und seien mit humosem Lockergestein verfüllt gewesen. Die Nagelfluh sowie der unmittelbar darunter lagernde Mergelkalk seien von verwitterungsanfälligen mergeligen Sandsteinen sowie sandigen Mergeln unterlagert gewesen. «Ohne Sicherung würde die Absturzgefahr der schweren Kluftkörper ansteigen, da sie zunehmend ihrer stützenden Unterlage beraubt würden», führt Haas aus. «Dadurch wären die Bereiche, in denen sich Menschen aufhalten, akut gefährdet.»

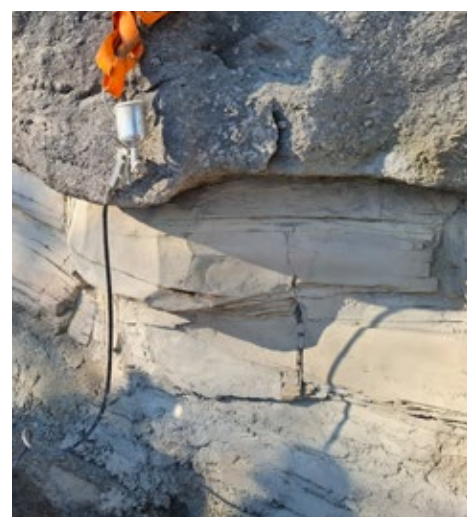
Die Kunstfels-Schicht vor dem finalen Farbauftrag durch Besprayen.

tonmörtel. «Diese dritte Schicht hat keinerlei statische Funktion, da geht es allein um die Optik», betont Haas. Mit dem Carven der Oberfläche, die dem echten Felsen erstaunlich nahekomme, und der ausgefeilten Farbtechnik hätten die Kunstfelsbauer eine verglichen mit dem Ausgangszustand nahezu eins zu eins identische Felsansicht erreicht.
